**Паспорт доступности для инвалидов
Муниципального бюджетного общеобразовательного учреждения
«Вавожская средняя общеобразовательная школа»
и предоставляемых на нём услуг**

I. Краткая характеристика объекта

Результаты обследования

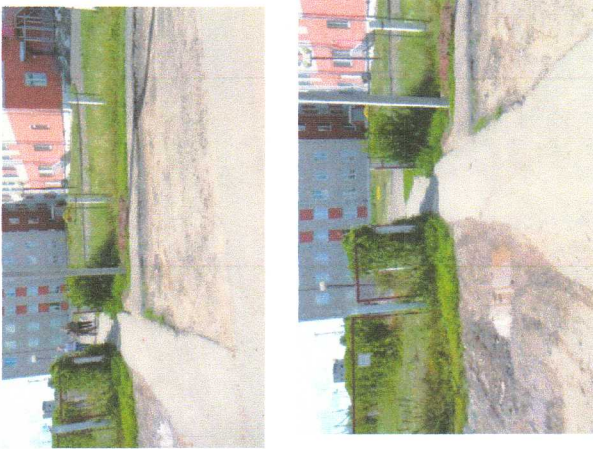
<p>- парковка не предусмотрена и не оборудована;</p> <p>- нет возможности организовать места парковки для инвалидов, так как ширина площадки менее 3,5 метров;</p> <p>- на площадке, где родители высаживают детей из машины, отсутствует асфальтовое покрытие (во время дождей образование луж, грязи).</p>	К, 0	Привести в соответствие по возможности

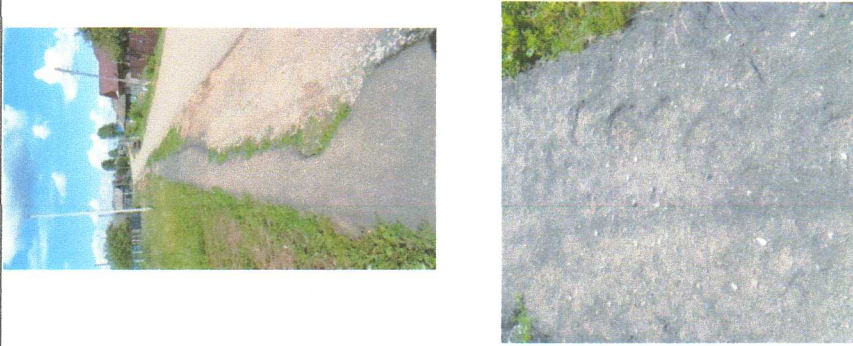
<p>Содержание</p> <p>Идет параллельно дороге, по которой двигаются автотранспортные средства;</p> <p>Ширина дорожки - узкая, ширина не более 1 м.;</p> <p>асфальтовое покрытие повреждено: выбоины, ямки, отломы, неровная поверхность;</p> <p>отсутствие бордюра по краям пешеходной дорожки</p> <p>отсутствие освещения</p>	<p>Значимо для инвалида (категория)</p> <p>к, о, с, г</p>	<p>Привести в соответствие по возможности</p>	№ на плане

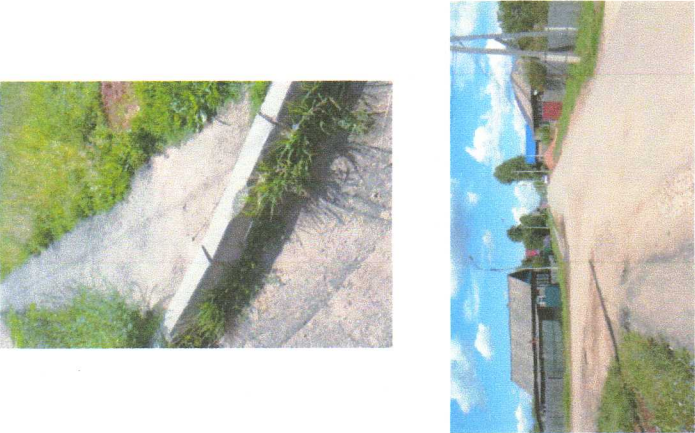
<p>наличие бордюров на пути движения: переход с пешеходной части на проезжую.</p> <p>отсутствие дорожной разметки, дорожных знаков при переходе через проезжую часть</p>			
2	- дорожка, ведущая к зданию школы, по территории школы	есть

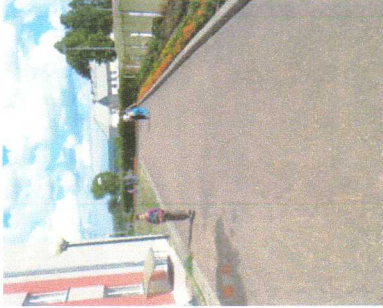
Асфальтовое покрытие ровное, дорожка широкая отсутствие препятствий для движения

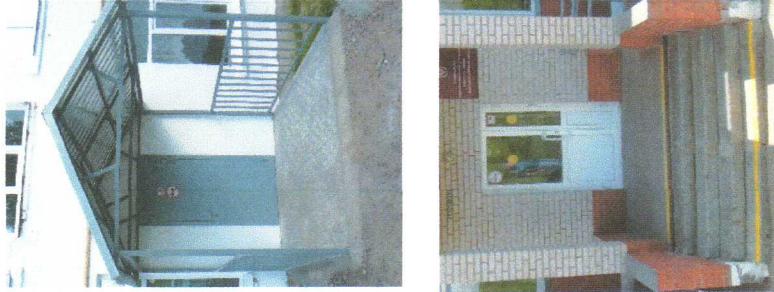
<p>Два входа в школу</p>	к, о, с, г	Приведено в соответствие

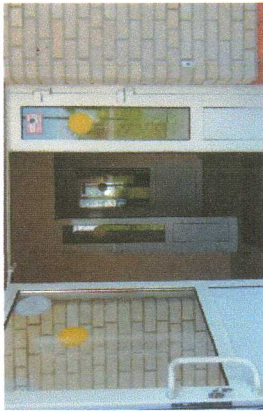
Кнопка вызова имеется, но отсутствует информационное обозначение кнопки вызова	к,о,с,г	Установка информационного обозначения кнопки вызова						
3	Кнопка автоматического открытия двери	нет		отсутствует	к,о,с,г	Установка по возможности						
4	Звуковой маяк при входе	нет		отсутствует	с	Установка маяка						
ЛЕСТНИЦА (наружная)												
№ п/п	Наименование функционально-планировочного элемента	Наличие элемента		Выявленные нарушения и замечания	Работы по адаптации объектов		№ на плане	ЕСТЬ/НЕТ	№ на плане	ЕСТЬ/НЕТ	Значимо для инвалида (категория)	Содержание
		ЕСТЬ/НЕТ	№ фото		Работы по адаптации объектов	№ на плане

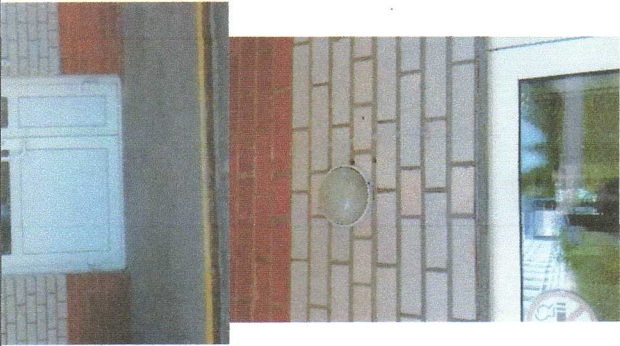
1	<p>Марш открытой лестницы не менее трех ступеней и не более 12 ступеней.</p> <p>Освещенность ступеней лестниц не менее 100 лк на уровне пола</p>	есть

<p>-</p> <p>Осмотр проведен июне в дневное время</p>	с, о	-	-
2	<p>Ступени лестницы:</p> <ul style="list-style-type: none"> - ширина проступи от 0, 35 до 0, 4 м; - высота подступёнка от 0, 12 до 0, 15 м. <p>Поверхность ступеней противоскользящая</p>	нет	-	<p>Ступени лестницы:</p> <ul style="list-style-type: none"> - ширина проступи 0,32; высота подступёнка 0, 16 м. <p>Отсутствие противоскользящей поверхности ступеней</p>	о, с	Привести в соответствие	-
3	Маркировка краевых ступеней лестничных маршей	есть

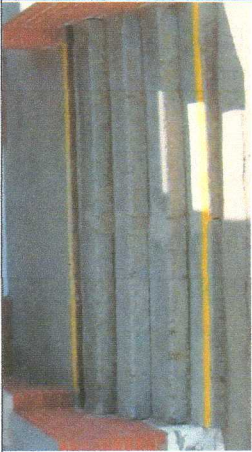
-	с	-	-

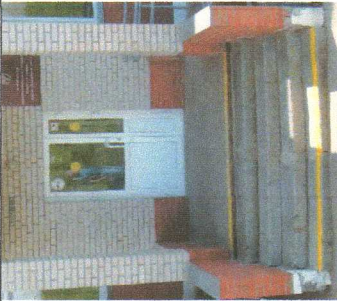
Поручни отсутствуют	к,о,с	Установка поручней	
5	Тактильные указатели перед маршем открытой лестницы	нет		отсутствуют	с	Установка указателей

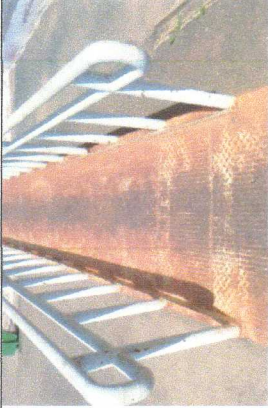
№ п/п	Наименование функционально-планировочного элемента	есть/ нет	№ на плане	Наличие элемента		Выявленные нарушения и замечания		Работы по адаптации объектов	
				№ фото	Содержание	Содержание	Значимо для инвалида (категория)	Содержание	Виды работ
1	Ширина между поручнями при одностороннем движении не менее 0,9- 1,0 м.	есть

-	-	к	-

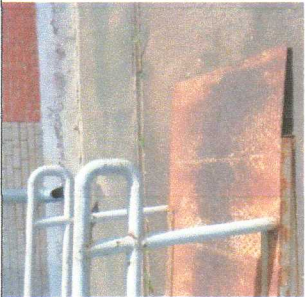
Завершающие горизонтальной части поручня короче наклонной части пандуса на 0,3 м, травмоопасны	к, о, с	Приведение в нормативное состояние	
3	Поручни округлого сечения, диаметр от 0,04 м. до 0,06 м.	есть

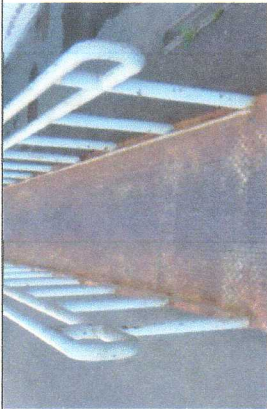
-	к, о, с	-	
4	Ограждения с поручнями установлены вдоль обеих сторон пандуса. Поручни установлены на высоте 0,9 м. и на высоте 0,7 м	есть

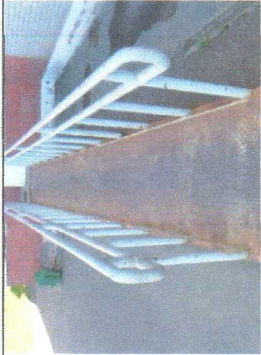
-	к, о, с	-	
5	Расстояние в свету между поручнем и стеной	есть

-	к, о, с	-

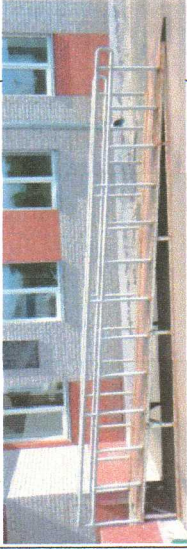
уклон марша пандуса 7%	К	Приведение в нормативное состояние	
6.2.	Уклон марша пандуса не более 1:20 (5%)	нет

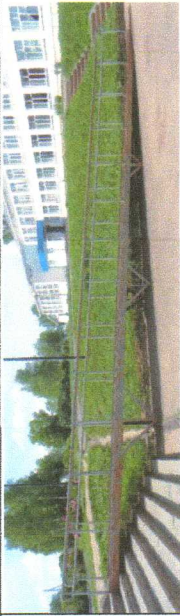
уклон марша пандуса более 7%	К

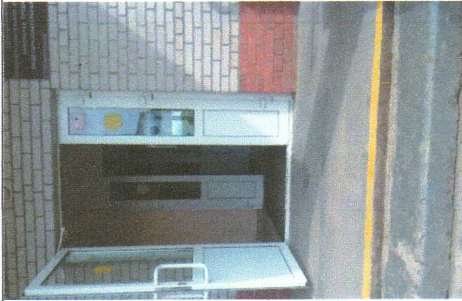
4	Размер входной площадки без пандуса при открывании полотна дверей наружу не менее 1,4x2,0 или 1,5x1,85 м. Размер входной площадки с пандусом не менее 2,2x2,2 м	есть

-	К, О, С	-	
5	Ширина входной двери (в свету) не менее 1,2 м.	есть

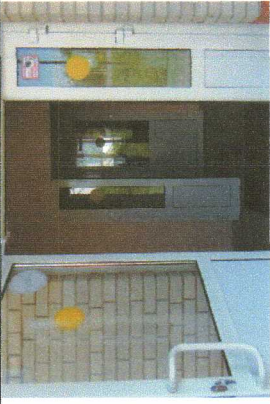
-	К, О, С	-	
6	Контрастность цвета дверного наличника по отношению к цвету стен не менее 30%	нет

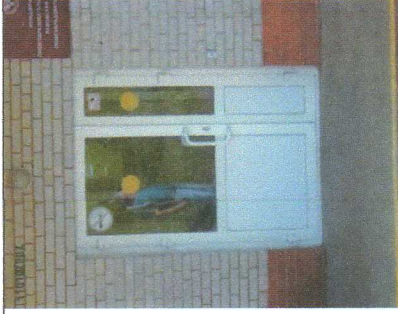
Входные двери – белого цвета, стены – серого цвета	С	Замена дверного полотна

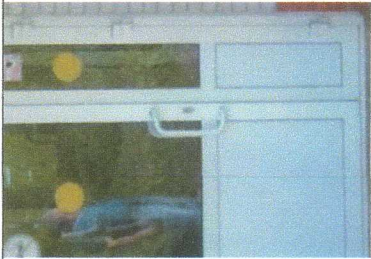
Отсутствие контрастности: входные двери и дверная ручка - белого цвета	с	Замена дверного полотна	
8	В полотнах входных дверей предусмотрены смотровые панели	есть

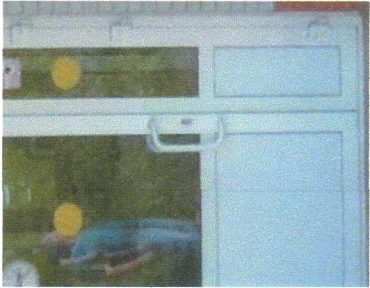
Материал смотровых панелей не является ударопрочным	К, О, С, Г	Замена полотна смотровых панелей	
9	Смотровые панели выполнены из прозрачного и ударопрочного материала	нет					
	Нижняя часть смотровых панелей входных дверей расположена в пределах от 0,5 до 1,2 м от уровня чистого пола	есть			к	-

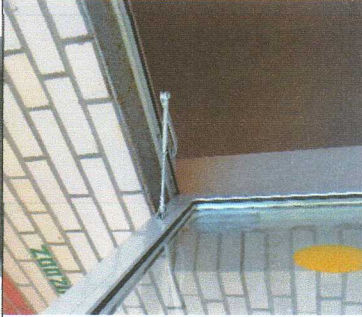
-	-	К,О,С	-	
11	Закрывание двери с задержкой не менее 5 сек. при открывании на 90 градусов	да

-	-	К,О,С	-	
ТАМБУР ВХОДНОЙ								
№ п/п	Наименование функционально-планировочного элемента	Наличие элемента			Выявленные нарушения и замечания	Работы по адаптации объектов	№ на плане	№ на плане
		ЕСТЬ/НЕТ	№ на плане	№ фото				
1	Движение в тамбуре прямое и одностороннее	нет			Движение двустороннее	К,О

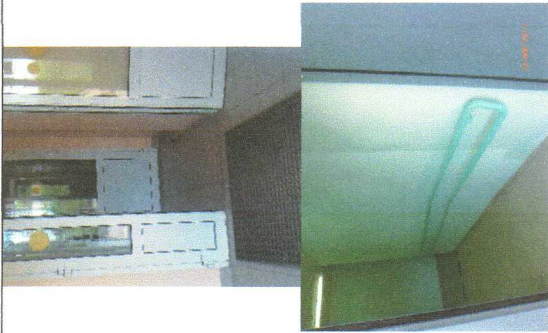
<p>Дверь открывается наружу</p>	<p>К,О</p>	<p>Привести в соответствие</p>	
3	<p>Поверхность покрытия тамбура твердая, не допускает скольжения при намокании и имеет поперечный уклон в пределах 1-2%</p>	<p>да</p>	 	<p>-</p>	<p>К,О,С</p>	<p>-</p>	
4	<p>Дренажные и водосборные решетки расположены в уровне с поверхностью пола. Грязесборный коврик надежно закреплен и не создает препятствий</p>	<p>нет да</p>		<p>Дренажные и водосборные решетки отсутствуют</p>	<p>К,О,С,Г</p>	<p>Привести в соответствие</p>

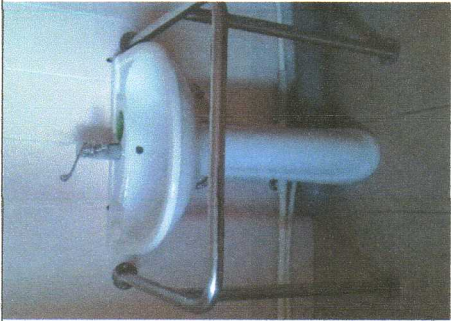
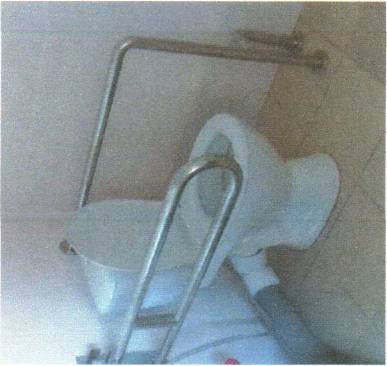
Оборудование неконтрастно: санитарно-бытовое оборудование белого цвета, стены – светло-бежевые. Настенное покрытие имеет отражающую поверхность. Не контрастирует	С	Приведение в нормативное состояние

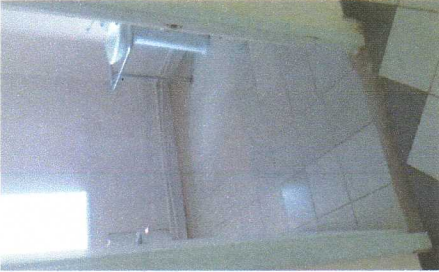
<p>Дверь открывается во внутрь.</p>		<p>Замена дверного полотна</p>	
3	<p>Нижняя часть полотна входных дверей санитарно-бытовых помещений защищена противоударной полосой</p>	нет

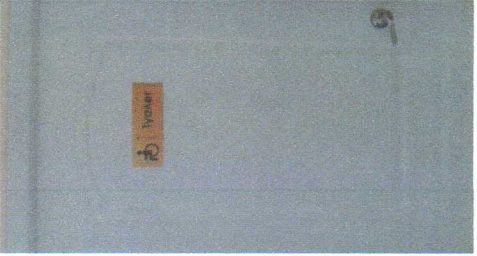
Не контрастный	с	Приведение в нормативное состояние	
8	У дверей информационные указатели помещения продублированы тактильными указателями	нет			отсутствуют	к, о, с, г	Приведение в нормативное состояние	
9	Система вызова помощи персонала	нет			отсутствует	к, о	Оборудовать системой вызова	
10	Двери кабины открываются наружу	есть			-	к, о, с	-	
11	Система открытия двери с индикатором «занято/свободно»	нет			отсутствует	к, о, с, г	Оборудовать индикатором

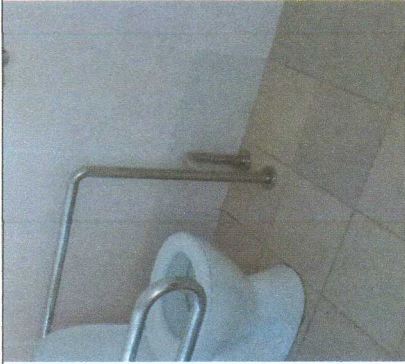
12	В кабине рядом с унитазом предусмотрено свободное пространство шириной не менее 0,75 м для пересадки с кресла-коляски	нет

-	к	-	
13	Унитаз оборудован опорными поручнями, опорой для спины	да

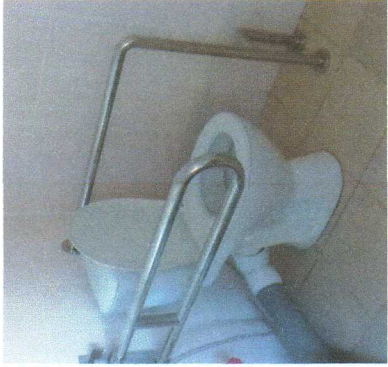
опора для спины отсутствует	к, о		
14	Унитаз оборудован автоматическим сливом воды или сливом с ручным кнопочным управлением, расположенным на боковой стене кабины	нет		Ручное кнопочное управление, расположено на сливном бачке унитаза	к, о, с	Замена унитаза	
15	Высота сиденья унитаза – не ниже 450 мм и не выше 600мм; длина унитаза – 700 мм.	нет

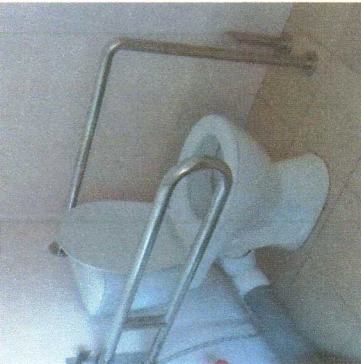
Высота сиденья унитаза – 450 мм, длина – 450 мм.	к, о	Замена унитаза

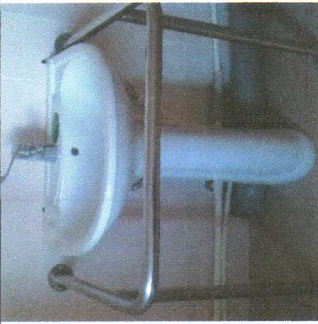
<p>зеркало отсутствует</p>	<p>к, о, с</p>	<p>Приведение в нормативное состояние</p>	<p>Работы по адаптации объектов</p>	<p>№ на плане</p>	<p>ЕСТЬ/НЕТ</p>
17	<p>Раковина оборудована рычажным смесителем с термостатом или автоматическими и сенсорными кранами</p>	<p>да</p>

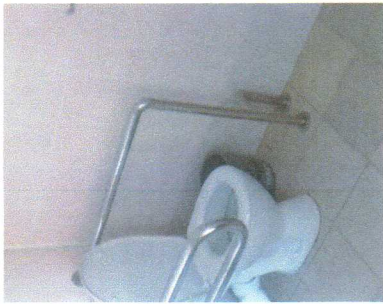
к, о, с	Приведение в соответствие

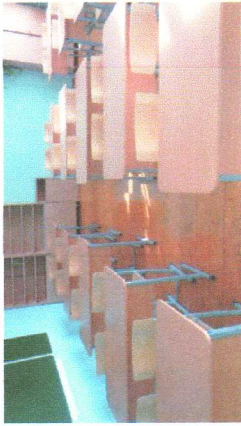
Проходы к мебели: Расстояние прохода между рядами парт- менее 0,9 м (0,54 м.), движение по классу инвалида-колясочника - НЕВОЗМОЖНО	к, о, с, г	Изменение расстановки мебели
